مواقع التراث الإسلامي التي تعرضت للتخريب في مدينة الموصل القديمة ومشاريع إعادة التأهيل والصيانة دراسة تاريخية ميدانية ((جامع الأغوات أنموذجاً))

Islamic heritage sites that were vandalized in the old city of Mosul and
rehabilitation and maintenance projects (a historical field study) ((Aghwat
Mosque as a example))

١: جامع الأغوات

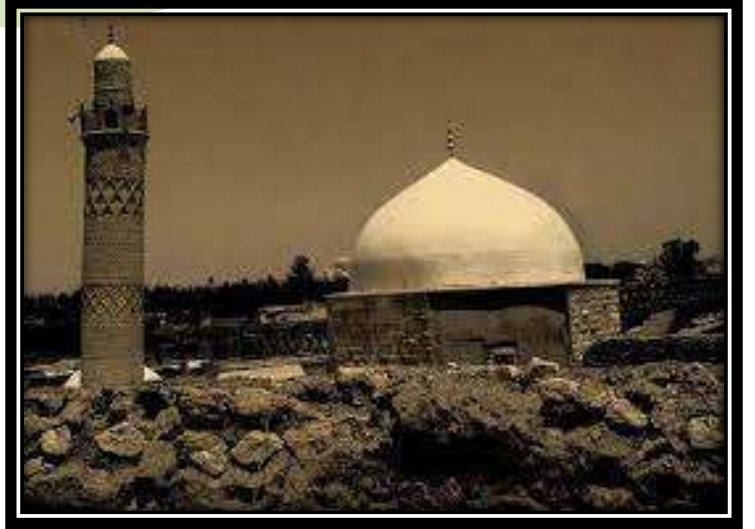
نوح(٤):صورة حديثة لجامع الاغوات

ومن الامور التي يجب الإشارة إليها ان الجامع لم يتم تدميره بالكامل بل تعرض لقذائف اصابت القبة والمأذنة ومجموع من الشظايا التي اصابت الجدار الشمالي للجامع(الالواح-٤-٣)، وتم ازالة المنبر بشل امل على غرار الكثير من الجوامع او اغلبها في مدينة نينوى وبالأخص في المدينة القديمة(الالواح-٤-١٤).

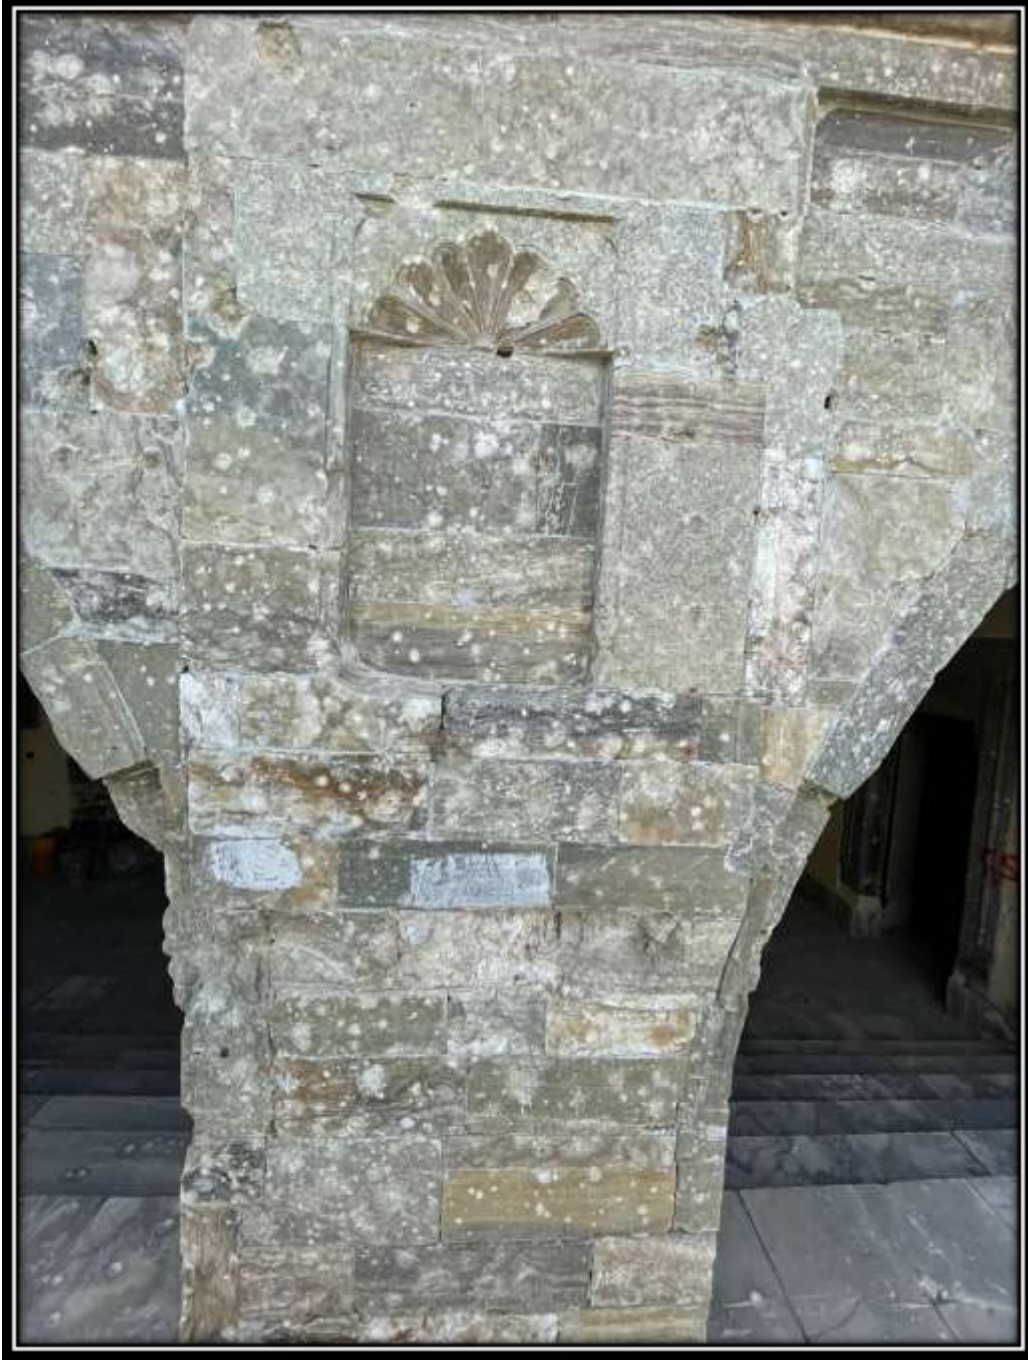
لوح (٧): الزخارف الرخامية والاضرار في الجدار الداخلي للباحة (تصوير الباحث)

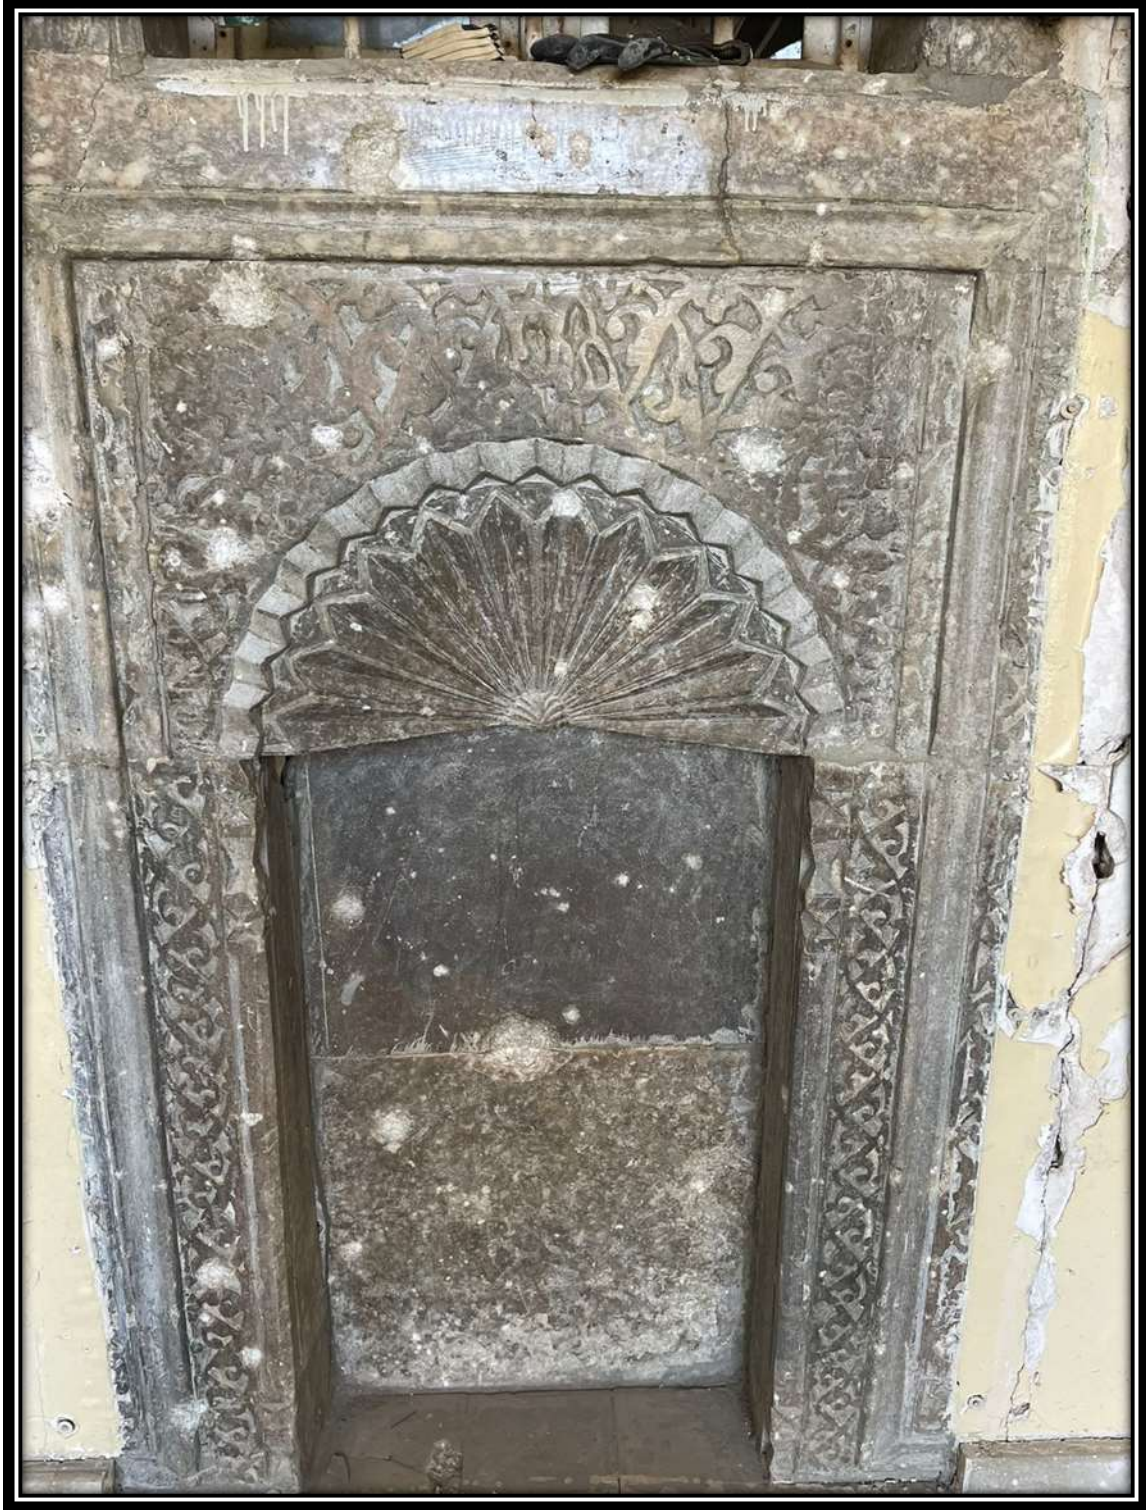
ومن العناصر المهمة في الجامع قبته نفذت القبة بصورة مركزية على بلاطة المحراب ، تغطي مساحة مربعة تقريباً أبعادها (١٠م × ١٠م)، وتستند من الجنوب على (جدار القبلة) بشكل مباشر ومن الشمال تستند على جدار (مؤخرة بيت الصلاة) ، جاءت جدرانها التي تحمل القبّة بسلك بلغ (٢,٤٠م) وهو أكثر من سمك الجدران الأخرى لتهيئه قاعدة تتحمل ثقل القبّة، قد تمثل السمك في جداره القبلي فحقق فوائد منها عمل محاريبه الثلاثة في سمته، ورفع قابليته إنشائياً في تحمل ثقل القبّة.

لوح (٨): محاريب جامع الاغوات (تصوير الباحث)

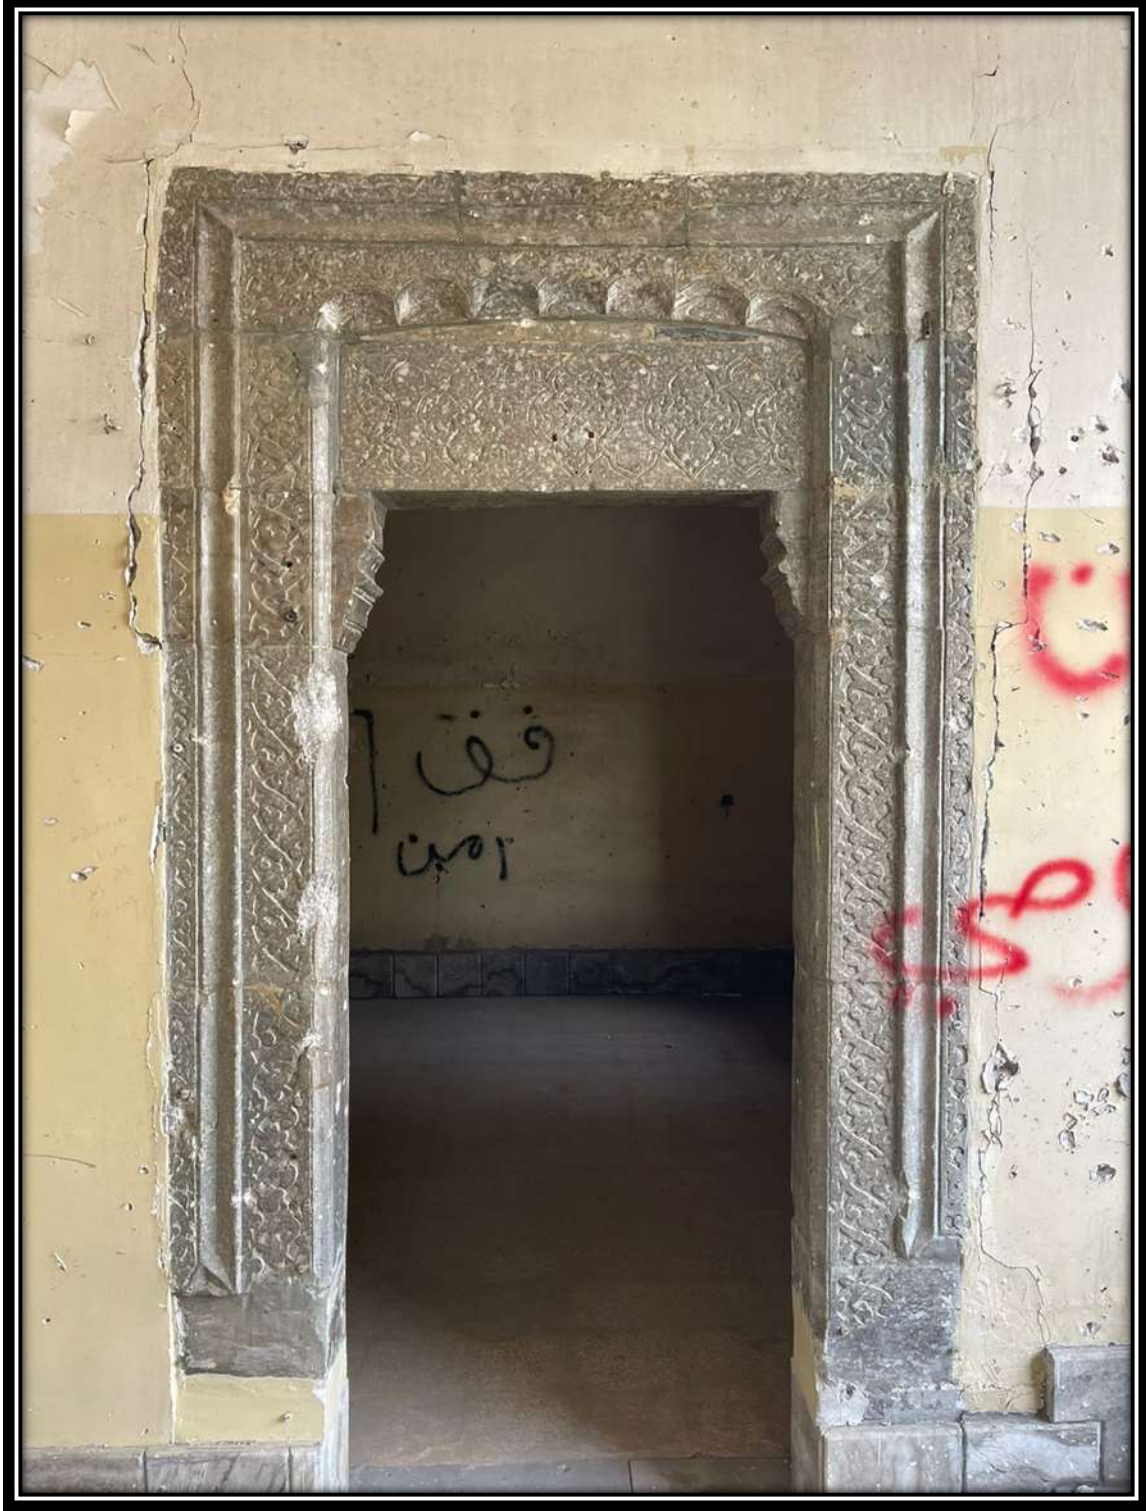
لوح (٩): مداخل جامع الاغوات (تصوير الباحث)

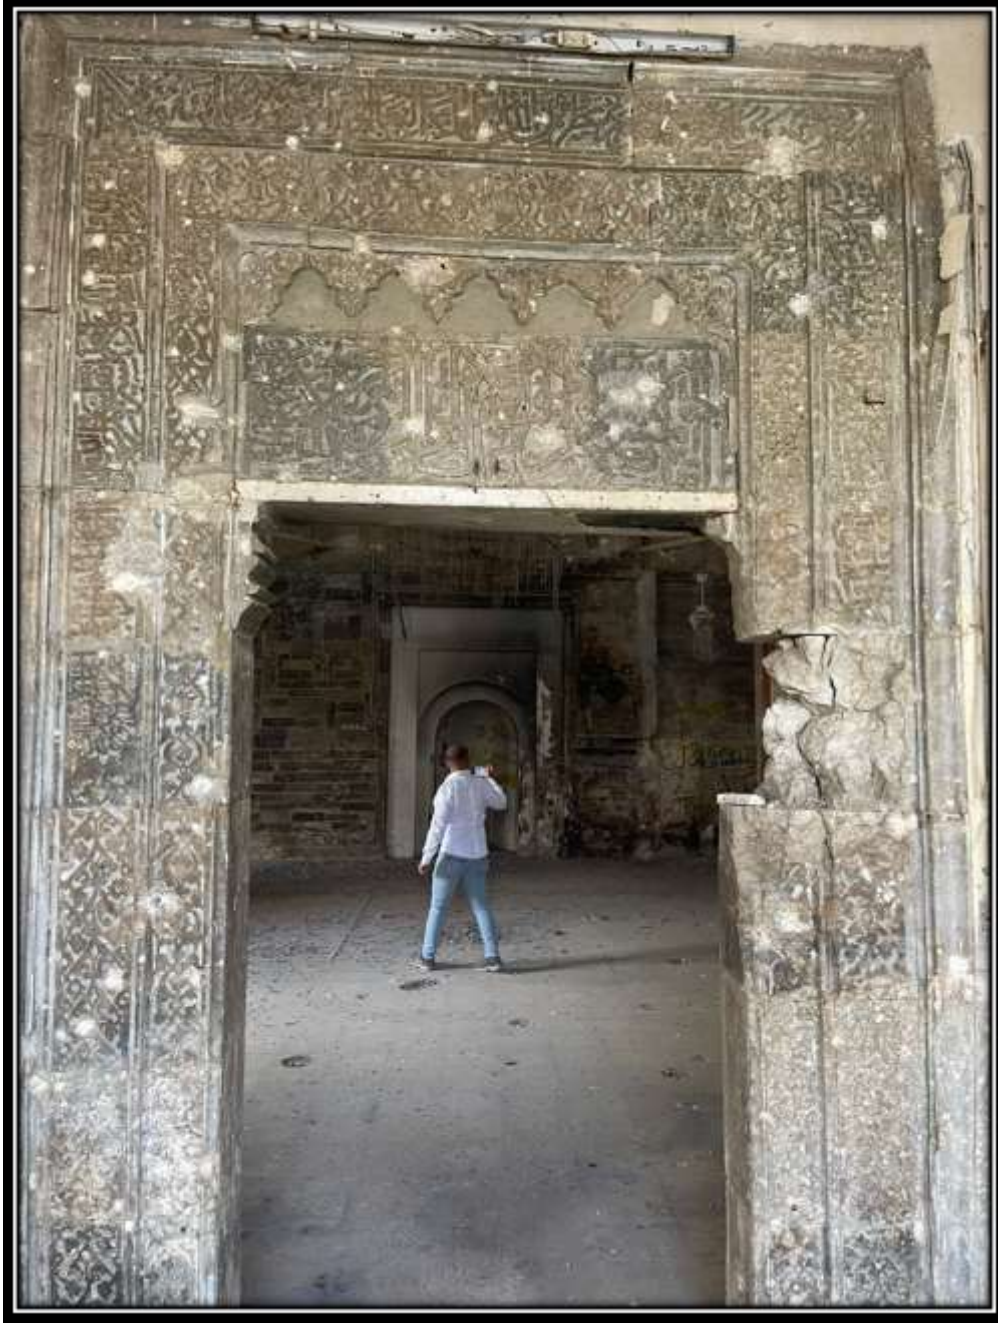
لوح (١٠): المدخل الرئيس لجامع الاغوات والكتابات والزخارف المحيطة به (تصوير الباحث)

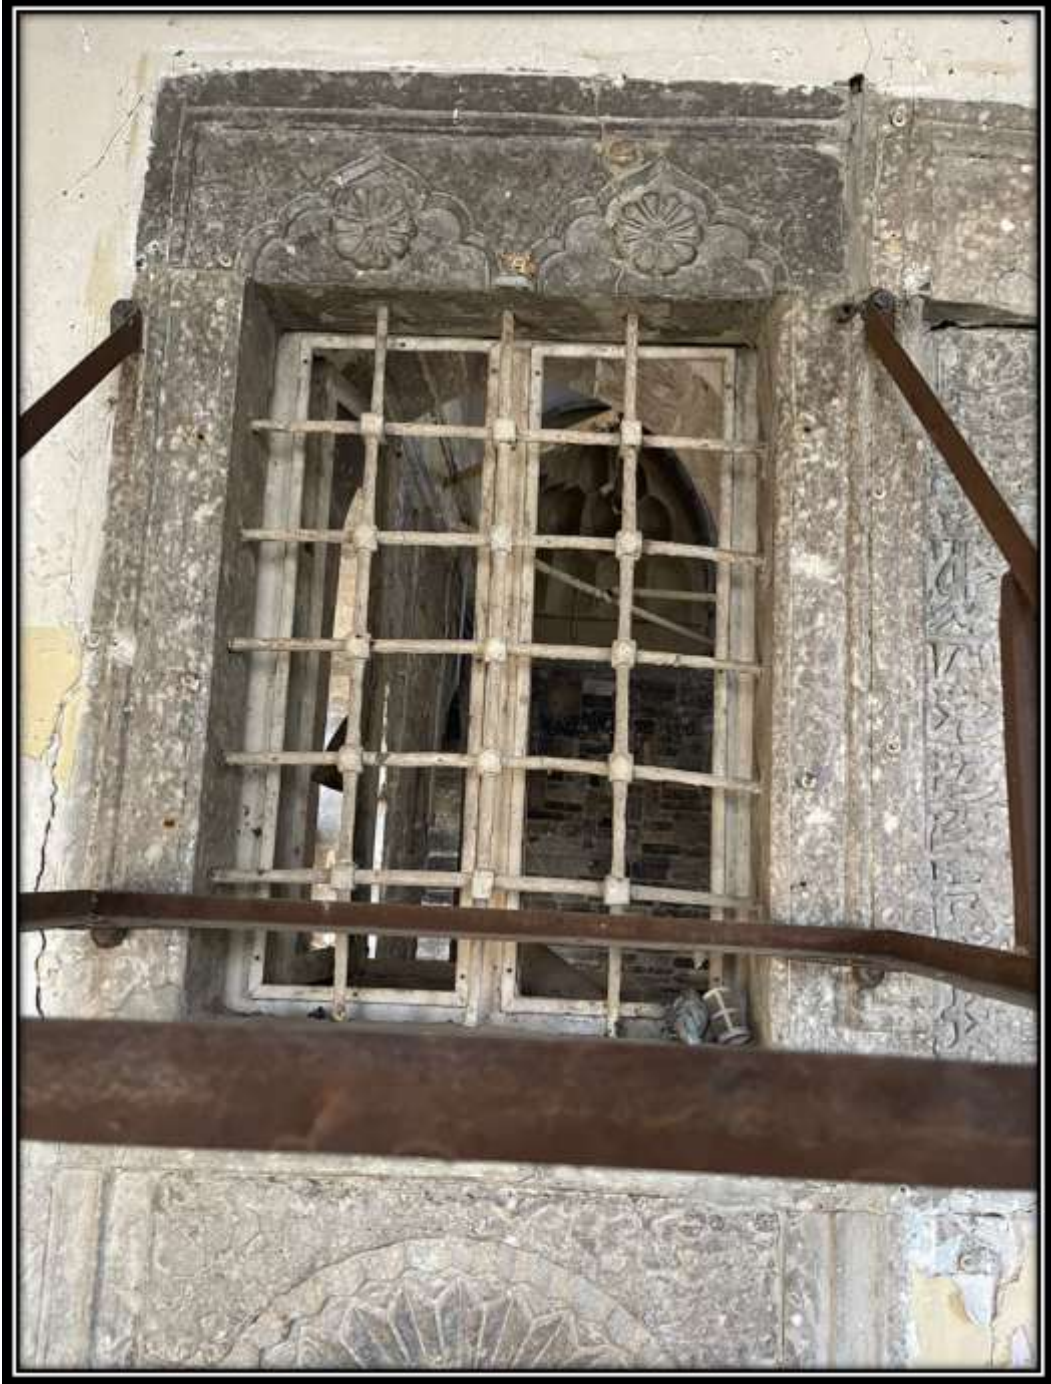
هذا وتعرضت النوافذ في الجامع الى التخريب وهي نوافذ ذات اهمية كبيرة يمثل بيت الصلاة شكلاً مستطيلاً غير منتظم، طول جدار القبلة (٢١م)، اما الجدار الشمالي (٢٤,٥٠م)، في حين بلغ عمقه (١٠,٥م)، تقريبا (مخطط رقم ٣) فتح في جدار مؤخرته مدخل عرضه (٢م)، مواجه للمحراب الرئيس وعلى كل من جانبي المدخل هناك نافذة مستطيلة ذات عقد مستقيم ارتفاع كل منها من الخارج (٠,٧٨م)، وعرضها (٠,٦٧م)، يعلو النافذة من الخارج عقدان مفصصان زخرفيان متجاوران، ويجاورها لوحة تذكارية عبارة عن ابيات من الشعر مكتوبة بخط الثلث، أما النافذة من الداخل فهي مستطيلة الشكل يعلوها عقد مدبب، بلغ ارتفاع النافذة مع العقد (١,٣٧م)، وعرضها (٠,٩٠م)، أما عمقها (١م)، وارتفاع اسكفتها السفلي عن أرضية بيت الصلاة (١,٥٠م)، وتمتاز هذه النافذة بوجود انحدار بسط في اسكفتها، يحيط بها اطار مستطيل من جميع جهاتها بارز عن الجدار بمقدار (٠,٣م)، أما النافذة الثانية التي فتحت على يمين الداخل من المدخل الرئيس فهي مشابهة للنافذة السابقة من حيث الهيئة والقياس، وهذه النوافذ قريبة من المدخل، استعملت في إضاءة وتهوية بيت الصلاة من دون الحاجة إلى فتح مصاريع الأبواب وفتحت في جدار القبلة نافذتان مستطيلتان متشابهتان بالهيئة ومتساويتان في القياس، إحدهن تعلو محراب الشافعية والأخرى فتحت فوق محراب الحنفية، بلغ ارتفاع كل واحدة (١م)، وعرضها (٠,٧٠م) وارتفاع اسكفتها عن أرضية بيت الصلاة (٢م)^(١٧)، بعيدة عن مرمى النظر الخارجي لكي لا تلهي المصلين بالنظر من خلالها إلى الخارج، تمتاز بسعتها من الداخل وضيقها من الخارج وهي مشابهة لنوافذ مسجد النبي جرجيس (عليه السلام) من حيث الهيئة.

أما الجدار الشرقي لبيت الصلاة فاحتوى على نافذة مستطيلة الشكل مشابهة لنوافذ جدار مؤخرته وقد أعلق مؤخراً، في حين لم يلحظ وجود نوافذ في الجدار الغربي لبيت الصلاة لوجود المدرسة الملحقة بالمسجد الملاصقة له عند هذه الجهة.

نوح (١٢): نوافذ جامع الاغوات (تصوير الباحث)
